**RÀ SOÁT, ĐÁNH GIÁ MỨC ĐỘ AN TOÀN CỦA  
HỆ THỐNG ĐÊ BAO, BỜ BAO, CỬA CỐNG VÙNG  
CỬA SÔNG VEN BIỂN DO XÓI LỎ, TRIỀU CƯỜNG VÀ  
ĐỀ XUẤT GIẢI PHÁP ĐẢM BẢO KHẢ NĂNG  
CHỐNG CHỊU TRONG GIAI ĐOẠN 2025-2035 TRÊN  
ĐỊA BÀN TỈNH TRÀ VINH**

**Tổ chức chủ trì: Viện Kỹ thuật Biển  
Chủ nhiệm nhiệm vụ: TS. Lê Văn Tuấn**

**TP. HỒ CHÍ MINH – 2026**

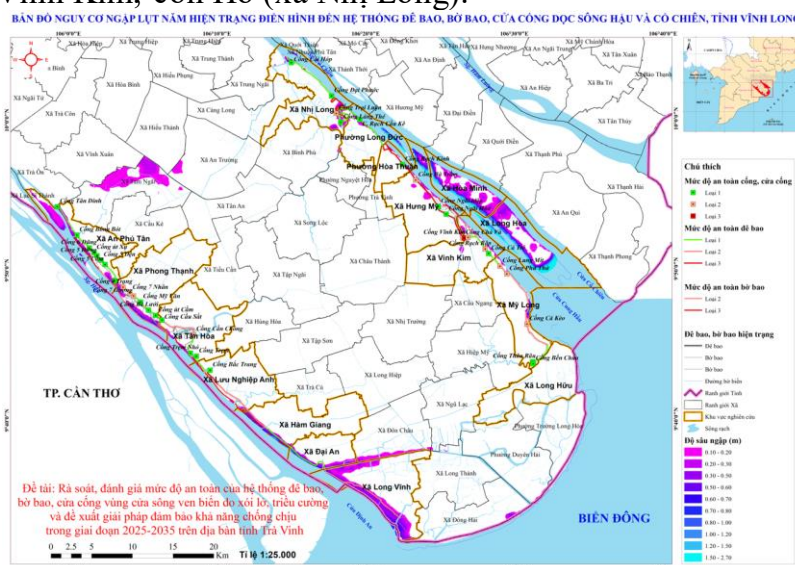
Dựa trên các kết quả ngập lụt và thực trạng các tuyến đê sông có thể thấy rằng, hiệu quả chống ngập lụt của đê sông ở KVNC là rất tốt. Vùng ngoài đê bao gần như bị ngập lụt nặng vào những tháng triều cường. Hệ thống bờ bao có mức độ an toàn đang bị uy hiếp, điển hình là đoạn bờ bao xã Phong Thạnh, Tân Hoà, phường Hòa Thuận và Hưng Mỹ, xã Vĩnh Kim, cồn Hô (xã Nhị Long).

Hình 3.1. Bản đồ ngập lụt ngoài đê bao ven sông Hậu và Cỏ Chiên ở KVNC theo hiện trạng năm 2023

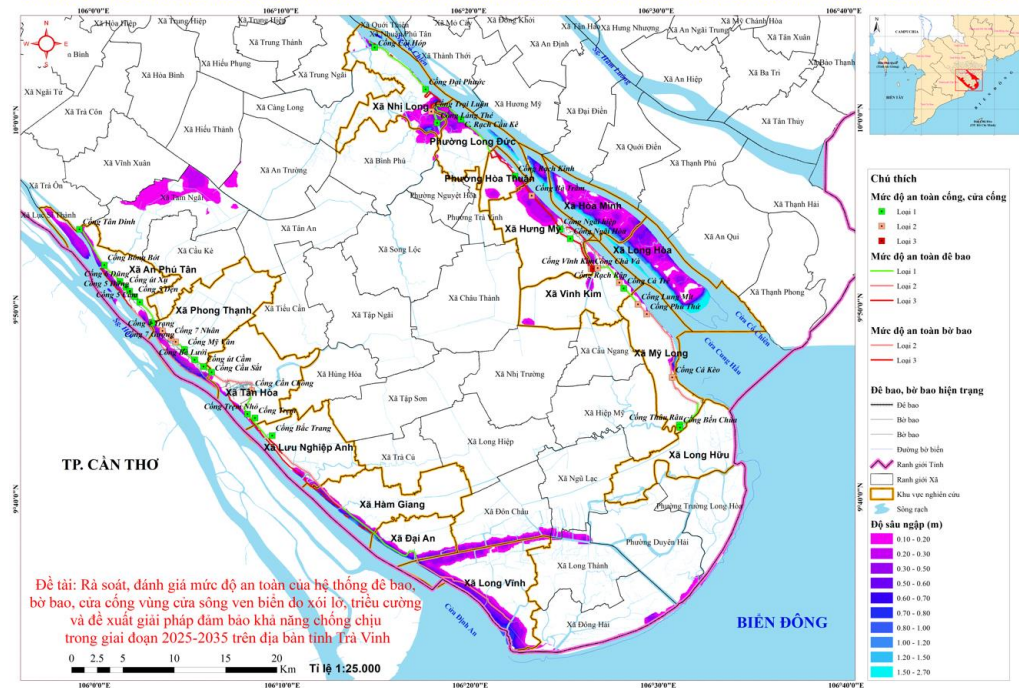
Kết quả tính toán ngập lụt theo kịch bản RCP4.5 năm 2035 cho thấy, ngập lụt gia tăng so với thời điểm hiện trạng năm 2023. Mức ngập là 0,2 - 1,5m tác động chính đến các vùng đất, công trình ven sông. Tổng diện tích ngập trong kịch bản RCP4.5 năm 2035 là khoảng 24.121,79 ha chiếm 26,67% diện tích tự nhiên của KVNC và nhiều hơn diện tích ngập hiện trạng là 4.183,68 ha. Tổng diện tích ngập trong kịch bản RCP8.5 năm 2035 là khoảng 24.638,87 ha chiếm 27,24% diện tích tự nhiên của KVNC và nhiều hơn tổng diện tích ngập hiện trạng năm 2023 khoảng 4.700,76 ha; Mức ngập là 0,2 - 1,5m tác động chính đến các vùng đất, công trình ven sông, các cồn và xã cù lao Hoà Minh và Long Hoà có mức ngập 1,5 - 2,0m.

Hình 3.2. Bản đồ ngập lụt ngoài đê bao ven sông Hậu và Cỏ Chiên ở KVNC theo RCP4.5 năm 2035

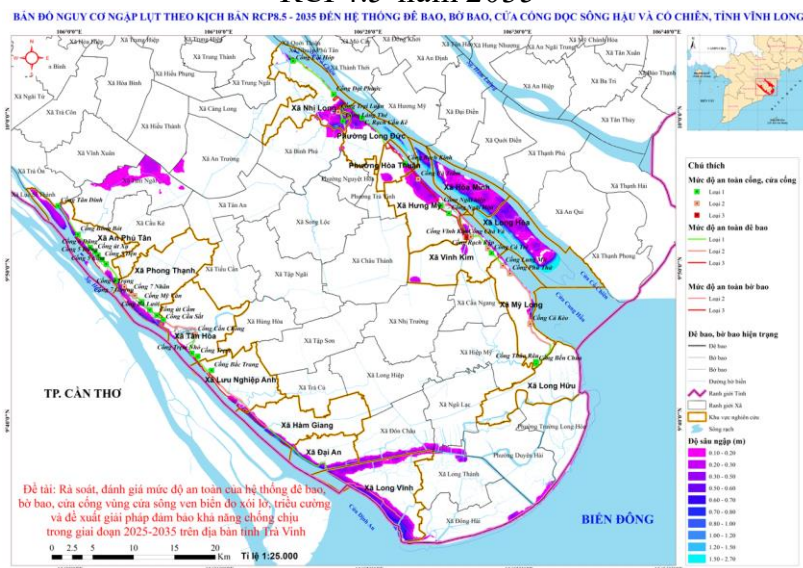
Hình 3.3. Bản đồ ngập lụt ngoài đê bao ven sông Hậu và Cỏ Chiên ở KVNC theo RCP8.5 năm 2035

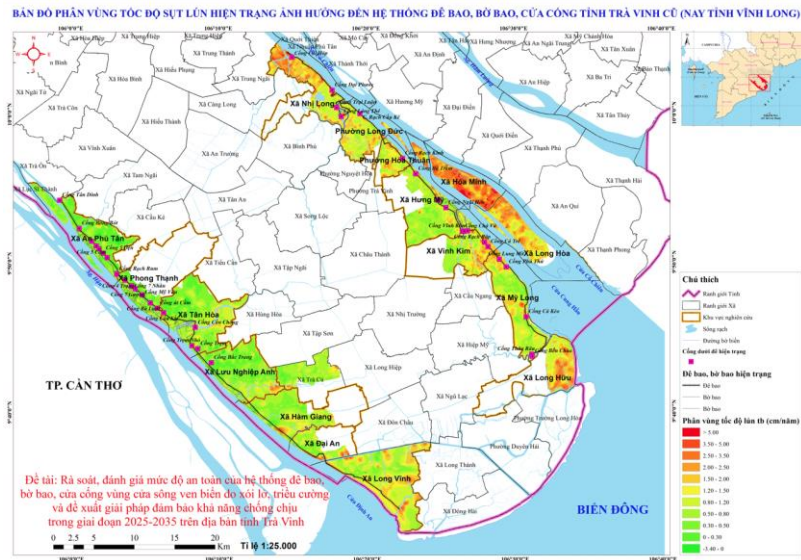
Theo đánh giá là sụt lún bề mặt ảnh hưởng đến các xã, phường ven sông rất nặng, các kết quả công bố của Bộ Nông nghiệp và Môi trường hay các công trình nghiên cứu của các tác giả nước ngoài không làm dịu đi tình hình sụt lún nghiêm trọng ở KVNC. Kế thừa dữ liệu công bố từ các tổ chức quốc tế cho biết rằng, ở KVNC, độ lún trung bình là 11,19 cm và tốc độ sụt lún bình quân khoảng 1,08 cm/năm từ năm 2014 đến năm 2019. Dữ liệu đo lún tại 09 mốc trong giai đoạn 2005 - 2017 của Bộ Nông nghiệp và Môi trường cho biết, độ lún và tốc độ lún trung bình là 4,69 cm và 0,52 cm/năm. Các xã, phường là Mỹ Long, Vĩnh Kim, Nhị Long, Hoà Minh, Hưng Mỹ, Long Hoà, Long Hữu, Đại An và Long Đức bị ảnh hưởng bởi sụt lún nền nghiêm trọng.

Hình 3.4. Bản đồ phân vùng tốc độ sụt lún hiện trạng khu vực ven sông ảnh hưởng đến hệ thống đê bao

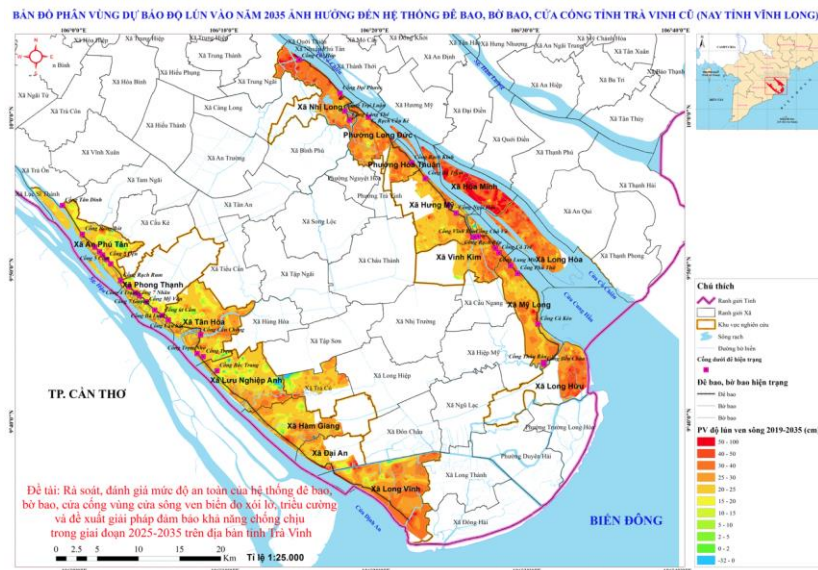
Dựa trên tốc độ sụt lún bề mặt trung bình đã phân tích trong giai đoạn 2014 - 2019, đề tài dự báo độ lún cho KVNC đến năm 2035. Với tốc độ sụt lún trung bình là 0,89 cm/năm và nếu không có bất cứ giải pháp giúp hạn chế thì tốc độ sụt lún sẽ không giảm. Như vậy, sau 16 năm (2019 - 2035), độ lún dự báo được khoảng 17,28 - 97,56 cm và trung bình là 28,47 cm.

Hình 3.5. Phân vùng dự báo sụt lún vào năm 2035 khu vực ven sông Hậu và Cổ Chiên ảnh hưởng đến hệ thống đê bao

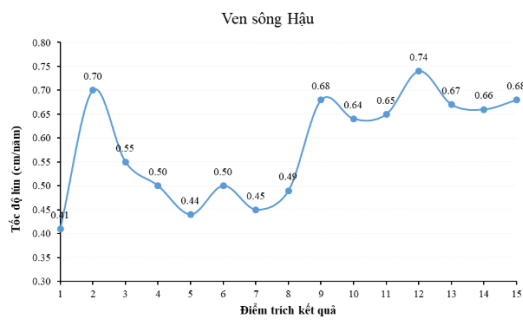
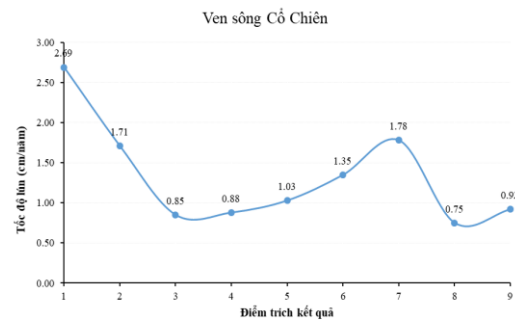
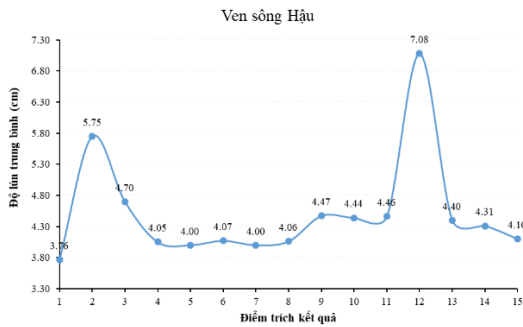
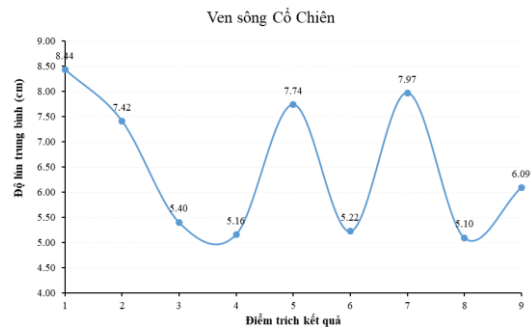
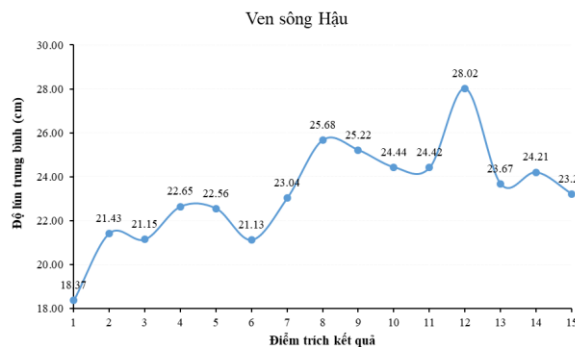
Hình 3.6. Đường tốc độ và độ lún trung bình hiện trạng và dự báo đến năm 2035

Từ kết quả hiện trạng và dự báo sụt lún, đề tài đã trích kết quả đại diện ứng với các đoạn nghiên cứu tuyến đê bao, bờ bao (15 vị trí cho tuyến đê bao ven sông Hậu và 09 vị trí cho tuyến đê bao ven sông Cổ Chiên).

a, Đường tốc độ lún ven sông Hậu dọc theo tuyến đê bao, bờ bao

b, Đường tốc độ lún ven sông Cổ Chiên dọc theo tuyến đê bao, bờ bao

c, Đường độ lún trung bình hiện trạng ven sông Hậu dọc theo tuyến đê bao, bờ bao

d, Đường độ lún trung bình hiện trạng ven sông Cổ Chiên

e, Đường độ lún trung bình dự báo đến năm 2035 ven sông Hậu dọc theo tuyến đê bao, bờ bao

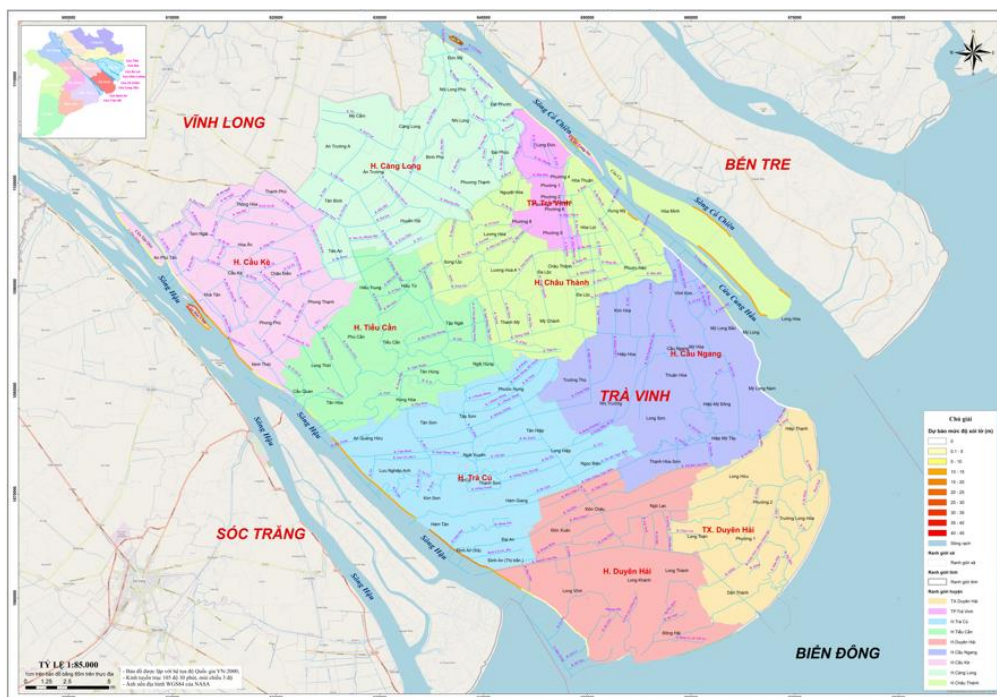
Nguy cơ xói lở bờ sông Hậu xảy ra nguy cấp hơn, với tốc độ trung bình 2,0 - 7,0 m/năm, đặc biệt bờ sông xã Hoà Tân, Ninh Thới (bây giờ là xã Phong Thạnh) và xã Hàm Tân (bây giờ là xã Hàm Giang) có tốc độ sạt lở bờ sông trung bình khoảng 8,79 m/năm. Nguy cơ xói lở bờ sông Cổ Chiên được dự báo đến năm 2025 - 2030 với tốc độ 0,30 - 4,19 m/năm, đặc biệt bờ sông xã Đại Phước (bây giờ là xã Nhị Long) và khu vực cửa cống xã Vĩnh Kim

Hình 3.7. Bản đồ dự báo diễn biến xói lở, sạt lở bờ sông Cổ Chiên và sông Hậu đoạn qua địa phận KVNC đến năm 2030

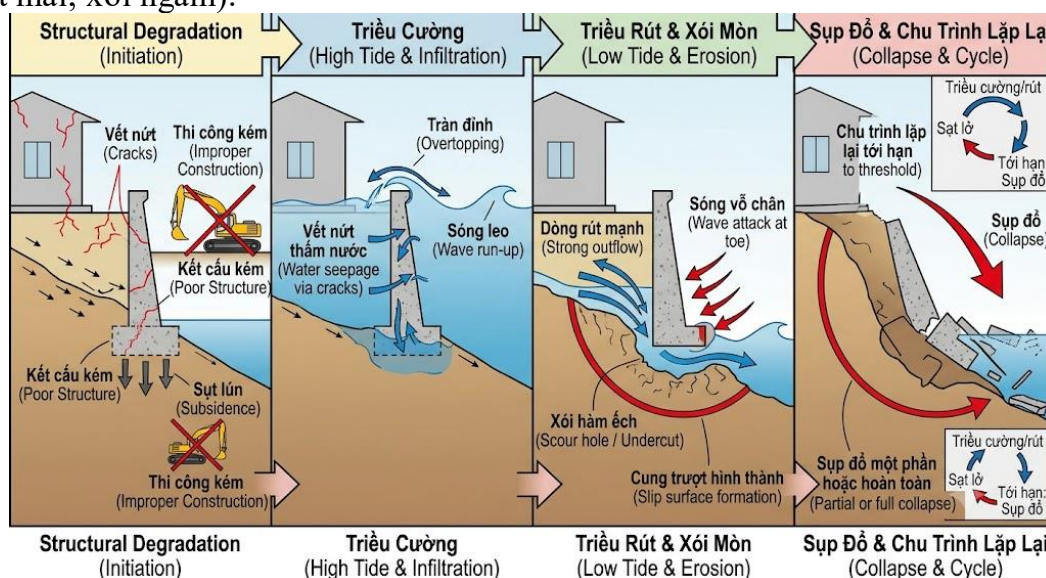
Chênh lệch mực nước tạo ra dòng thẩm qua thân đê và nền. Dòng thẩm này làm phát sinh áp lực nước lỗ rỗng. Nếu áp lực này quá lớn, nó có thể làm giảm ứng suất hiệu quả giữa các hạt đất, từ đó làm giảm sức kháng cắt của đất, tăng nguy cơ mất ổn định (trượt mái, xói ngầm).

Hình 4.2. Các giai đoạn và tiến trình gây mất ổn định hệ thống

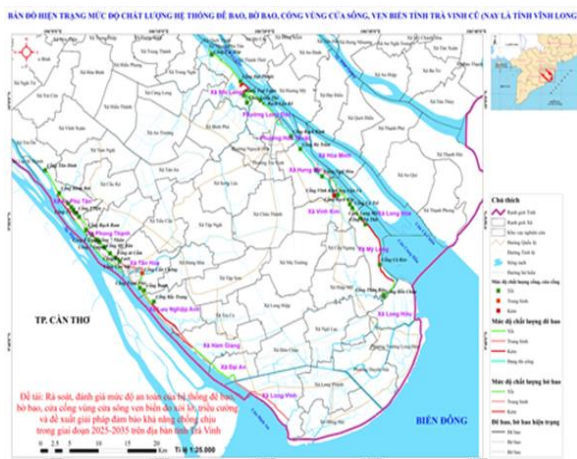
Hình 6.1. Bản đồ hiện trạng mức độ chất lượng

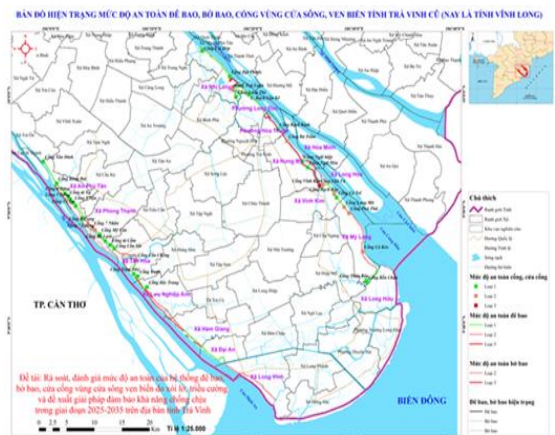
Hình 6.2. Bản đồ hiện trạng mức độ an toàn
