**NGHIÊN CỨU NGUYÊN NHÂN SẠT LỎ, GIẢI PHÁP CÔNG NGHỆ  
PHÒNG CHỐNG VÀ DỰ BÁO HÀNH LANG AN TOÀN BỜ SÔNG  
TRONG ĐIỀU KIỆN BIẾN ĐỔI KHÍ HẬU Ở KHU VỰC  
CÒN PHÚ ĐÀ, CÒN HƯNG PHONG VÀ RẠCH VÀM RỒNG**

**Cơ quan chủ trì đề tài: Viện Kỹ thuật Biển**

## BÁO CÁO TÓM TẮT

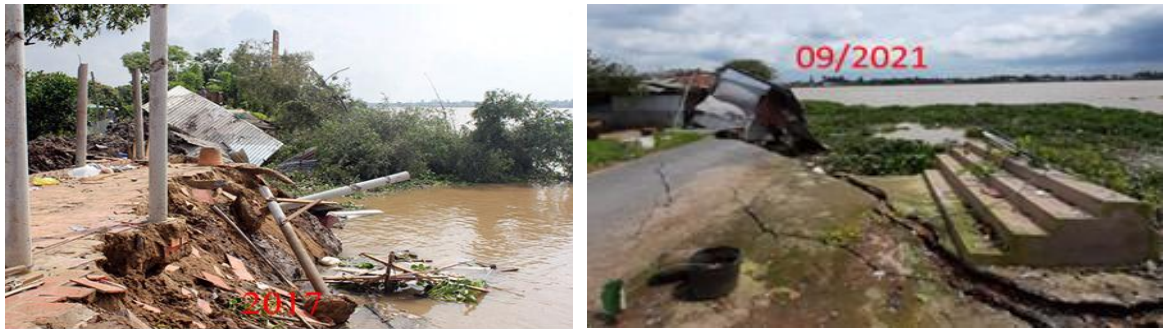
Quá xói lở bờ sông trên cồn Phú Đa – một trong những điểm nóng trọng điểm của tỉnh Bến Tre - đã và đang diễn ra ngày càng nghiêm trọng, đặc biệt trong 10 năm trở lại đây. Kết quả từ ảnh viễn thám và điều tra thực địa cho thấy, kể từ năm 2010 trở lại đây, bờ sông cồn Phú Đa có vị trí xói lở đã lấn sâu đến 30-40 m, kéo dài trên phạm vi hàng chục ki-lô-mét dọc theo bờ phải của cồn; gây thiệt hại hàng chục hecta đất ven cồn cũng như hàng chục ngôi nhà và hạ tầng dân cư phải di dời hoặc phá hủy. Những năm gần đây, với nguồn kinh phí của tỉnh và Trung ương, địa phương đã đầu tư trên 60 tỷ đồng với mục đích xây kè, đê bao để phòng chống cũng như khắc phục sạt lở tại cồn Phú Đa nhưng hiệu quả không cao, thậm chí có những đoạn kè vừa xây xong đã bị sụp lún.

Hình 3.1. Hiện trường sạt lở 2017 – 2021 (các đợt sạt lở liên tiếp)

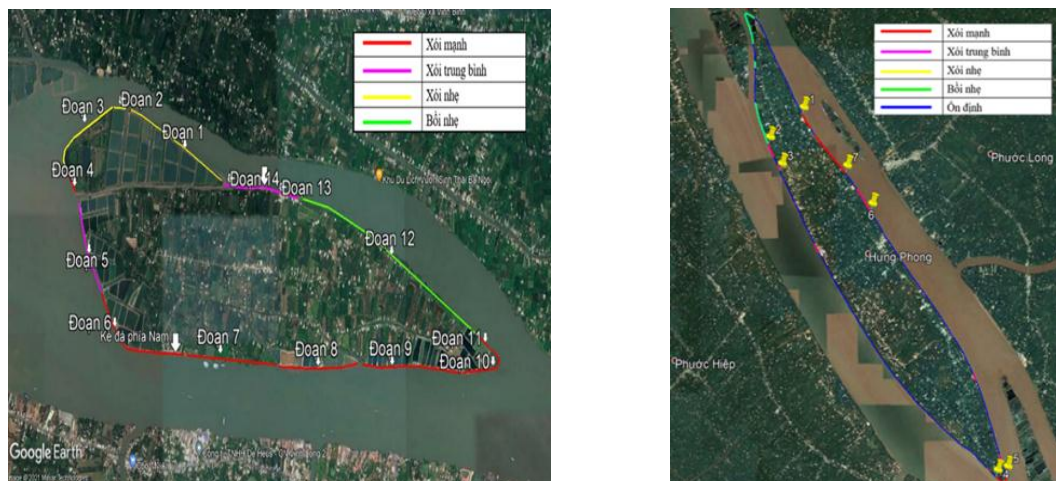
Trong đợt khảo sát sạt lở ven cồn Phú Đa vào năm 2020, nhóm nghiên cứu đã chia khu vực cồn này thành 14 đoạn chính với những nét đặc trưng về xói lở và thảm thực vật riêng được trình bày như Hình 3.1. Nhìn chung, đoạn bờ xói lở chiếm khoảng 79,48%, tương đương với 8.497 m xói lở, trong đó 2.028 m xói nhẹ và 1.511 m xói trung bình, còn lại là những đoạn bờ xói mạnh với 4.958 m. Bên cạnh đó, nhóm khảo sát thấy rằng, phần lớn các đường bờ này đã được bảo vệ bằng kè cọc gỗ, thân dừa và bao đất; và một số ít vị trí đã được xây kè đá kiên cố. Ngoài ra, tại hai lạch phân lưu sông Cổ Chiên, dòng bên phải có vận tốc và lưu lượng lớn hơn so với dòng bên trái. Chính vì vậy, tại phân lưu phía bên phải (bờ cồn phía bên trái) bờ sông có xu hướng xói do gần lạch chính.

Hình 3.2. Phân loại xói lở bồi tụ khu vực cồn Phú Đa (trái), cồn Hưng Phong (phải)

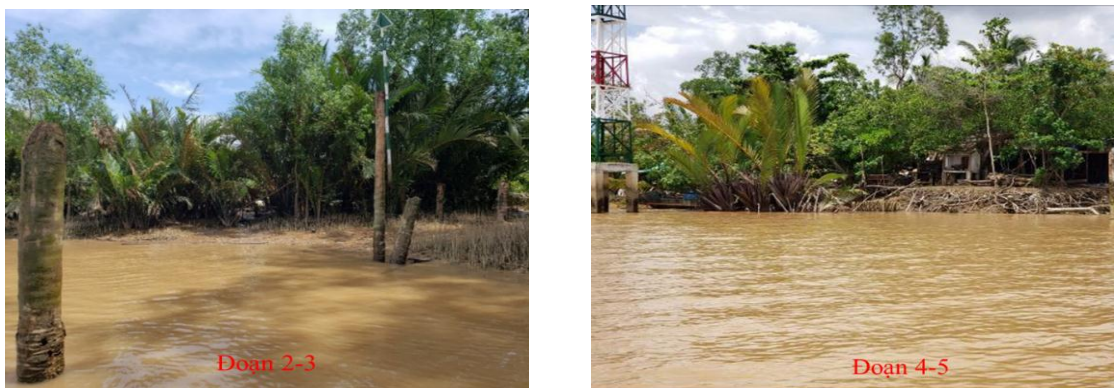
Theo quan sát của nhóm nghiên cứu, hiện nay ở phía sông Hàm Luông nhỏ, có một cồn mới nổi lên là cồn Bần và chính cồn này đã làm thay đổi hoàn toàn dòng chảy và gây ra sạt lở nghiêm trọng ở đầu cồn (thuộc ấp Hưng Long và Hưng Phú). Để hạn chế quá trình xói lở tại các khu vực này, chính quyền cũng như người dân đã chủ động gia cố bờ bằng kè tạm, kè cừ dừa,... trong đó, có một số nơi được bảo vệ chắc chắn hơn bằng kè bê tông. Tuy nhiên, những đoạn kè này đang có dấu hiệu xói lở.

Hình 3.3. Những đoạn xói lở nghiêm trọng

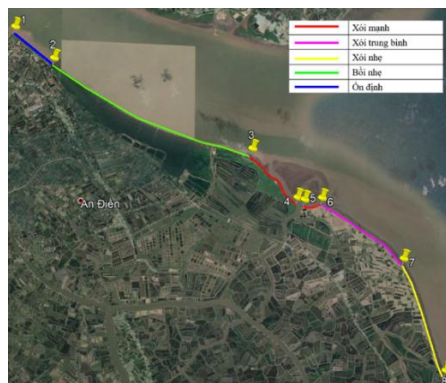
Hình 3.4. Phân loại bờ xói khu vực rạch Vàm Rỗng

Tương tự như tại 2 khu vực cồn Hưng Phong và Phú Đa, quá trình sạt lở cũng đang diễn ra hết sức phức tạp tại rạch Vàm Rỗng. Đặc biệt vào năm 2020, do ảnh hưởng từ các đợt bão xảy ra liên tiếp ở Biển Đông kết hợp với mực nước triều dâng cao đã làm quá trình sạt lở ở đây diễn ra ngày càng nghiêm trọng gây thiệt hại nặng nề cho người dân sống ven hai bên bờ rạch. Kết quả tính toán sơ bộ ban đầu cho thấy, đường bờ xói lở chiếm khoảng 14,8%, ứng với 2.540 m xói lở, trong đó 622 m đường bờ ở mức độ xói nhẹ; 520 m đường bờ với mức độ xói trung bình và 1.398 m đường bờ xói mạnh.

Theo ghi nhận của nhóm khảo sát, khu vực phía trong sông, bồi tụ xảy ra mạnh do được bồi đắp từ phù sa thượng nguồn kết hợp với thảm rừng phát triển mạnh. Ngược lại, tại khu vực cửa sông, các đoạn bờ đang diễn ra quá trình xói lở ngày càng tăng với tốc độ xói dao động từ 5 – 20 m/năm. Hiện nay, đoạn xói lở tại khu vực đang được xây dựng kè để hạn chế quá trình sạt lở cũng như bảo vệ cuộc sống của người dân nơi đây.

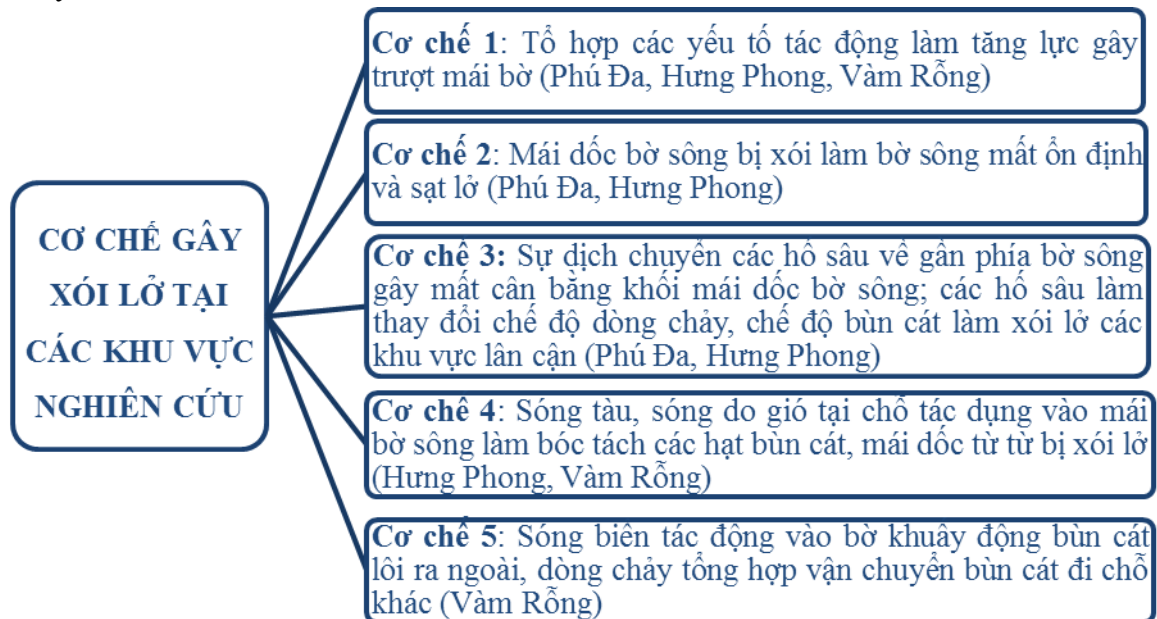
vừa dưới dạng bùn cát đáy. Cơ chế xói lở khu vực này được khái quát như sau: **Sóng biển tác động vào bờ khuấy động bùn cát lôi ra ngoài, dòng chảy tổng hợp vận chuyển bùn cát đi chỗ khác**

Hình 5.19. Cơ chế gây xói lở tại các khu vực nghiên cứu

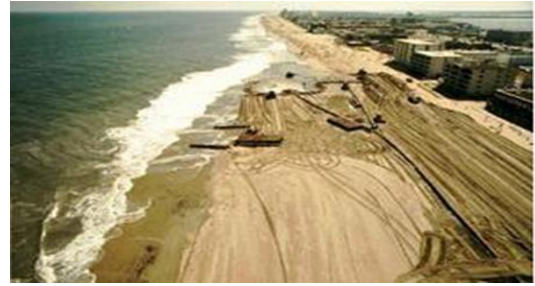
- Nuôi bãi nhân tạo bảo vệ bờ biển (có thể là cát, sỏi)

Hình 6.1. Nuôi dưỡng đụn cát, bãi biển (nguồn Van Rijn, 2010) (trái), thực tế (phải)

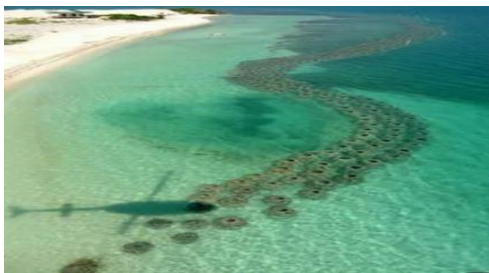
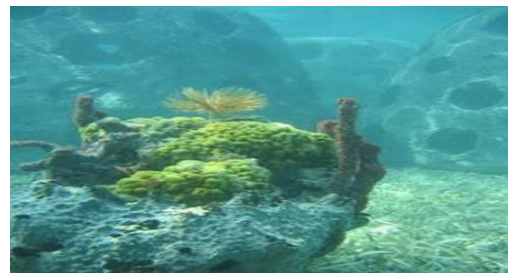
- Phục hồi rạn san hô bảo vệ bờ biển

Hình 6.3. Rạn san hô Reef Balls nhìn tổng thể và chi tiết

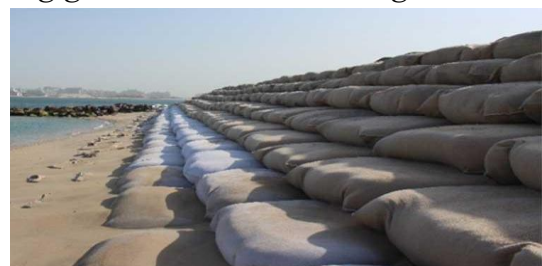
Nhóm giải pháp bị động bảo vệ và ổn định dải ven biển còn được gọi là giải pháp gia cố bờ, tạo lớp phủ bảo vệ bờ bằng vật liệu tốt hơn, vững chắc hơn, có khả năng chống đỡ được những tác động bất lợi của sóng gió, bão, nước biển dâng ...

Hình 6.4. Một số loại hình gia cố bờ biển (nguồn Van Rijn, 2010) (trái), gia cố bờ biển bằng bao cát, bao đất tại Ấn Độ (phải)

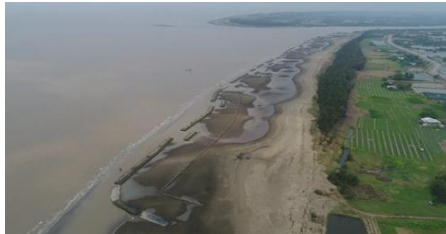
- Sử dụng túi Geotube để giảm sóng, gây bồi

Hình 6.9. Mặt cắt ngang điển hình (phải), Sơ đồ bố trí không gian thực tế (trái)

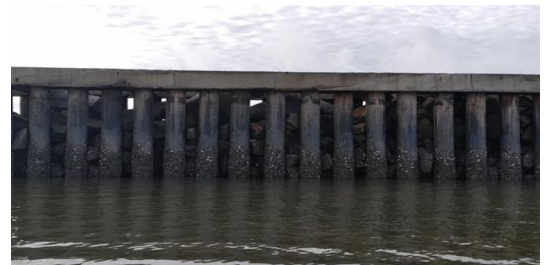
- Kè ly tâm kết hợp đá đổ vào giữa hai hàng cọc

Hình 6.10. Mặt cắt ngang ĐGS (trái), công trình thực tế khu vực biển Đông tỉnh Trà Vinh thời điểm tháng 10/2021 (phải)

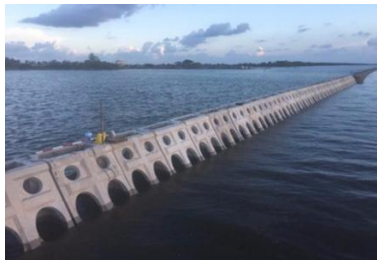
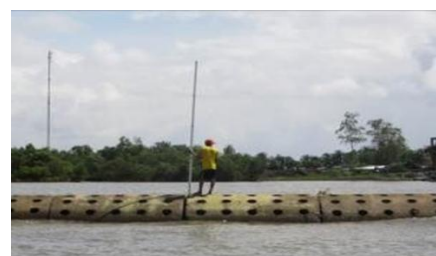
- ĐGS gây bồi lắp đặt các cấu kiện BTCT đúc sẵn bố trí lỗ tiêu sóng

Hình 6.11. ĐGS lắp đặt cấu kiện BT cốt phi kim đúc sẵn hình thang cân (trái), dạng trụ rỗng (phải) tại xã Khánh Bình Tây, huyện Trần Văn Thời

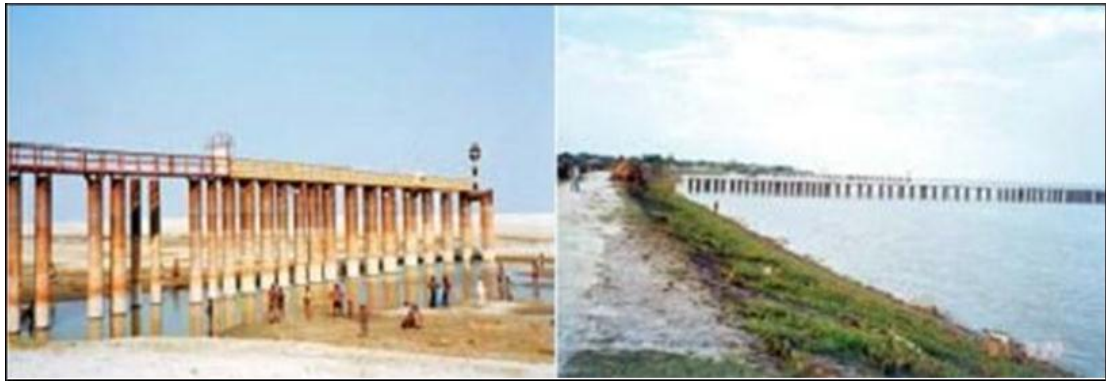
Hình 6.13. Kè mỏ hàn bằng hai hàng cọc ống BTCT trên sông Brahmaputra, Băng La Đéc.

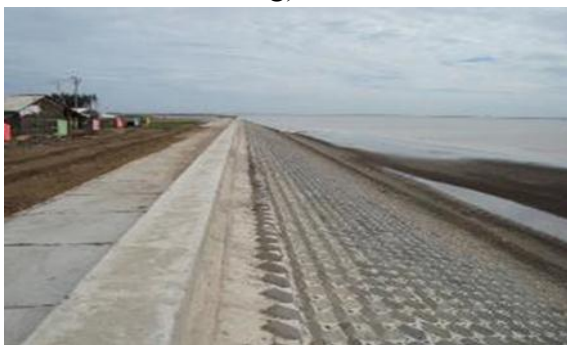
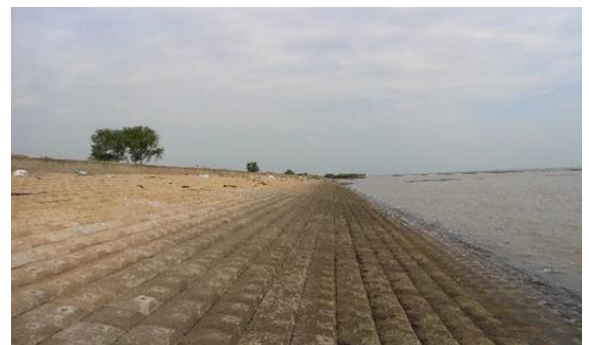
- Gia cố bờ biển bằng cấu kiện bê tông lát mái kết hợp tường đỉnh (tường hắt sóng)

Hình 6.14. Kè biển Hiệp Thạnh tỉnh Trà Vinh (trái), đê biển Gò Công năm 2018 (phải)

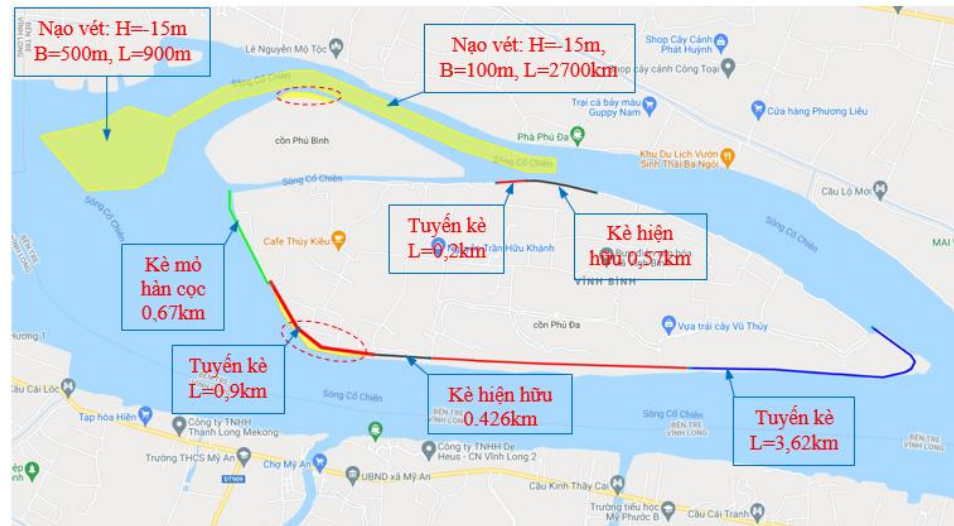
Hình 6.19. Bố trí tuyến chính trị phương án 3

- Phương án 3: Nạo vét lòng sông tại nhánh trái kết hợp bố trí công trình kè bảo vệ bờ sông.

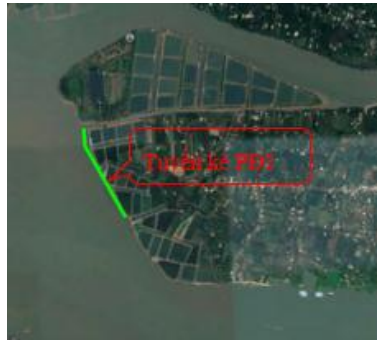
Hình 6.27. Mặt bằng và kết cấu PD1

**Khu vực PD1:** Công trình kè đầu mũi cù lao, thiết kế kè gia cố bờ dạng kè mở hàn song song với mép bờ, bố trí hai hai cọc so le nhau,  $L=670$  m (MHC).

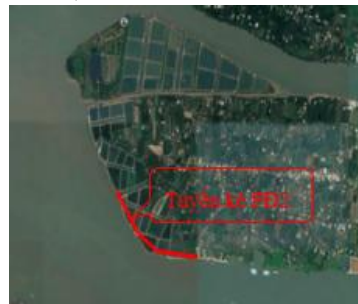
Hình 6.28. Mặt bằng và kết cấu PD2

**Khu vực PD2:** Thiết kế kè gia cố bờ dạng kè tường đứng kết hợp mái nghiêng,  $L=900$  m (TDMN).

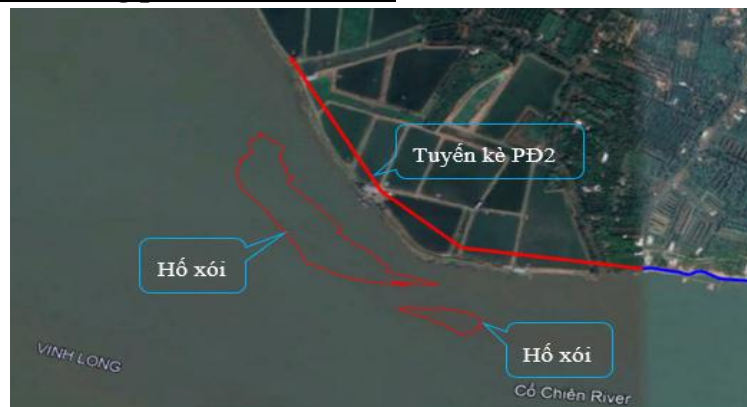
Hình 6.29. Phạm vi hố xói

Lòng sông trong phạm vi tuyến kè PD2 xuất hiện hố xói dài khoảng 400m, rộng

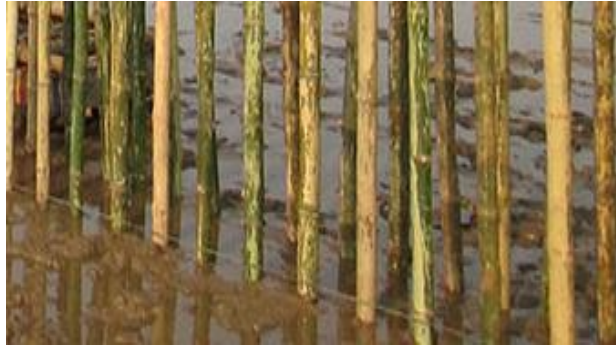
Hình 6.46. Kết cấu khóa 1

- Đai 1: Rộng 7,5 m được tạo bởi khóa 1 được làm bằng 2 hàng cọc tre (củ dừa) chiều dài 6m, đường kính gốc  $\geq 20$  cm, đóng ken sít, phủ 1 lớp vải địa kỹ thuật dưới đáy và trồng bản (chiều dài  $\geq 1,0$  cm, đường kính  $\geq 1,5$  cm) mật độ 4 cây/1m<sup>2</sup>.

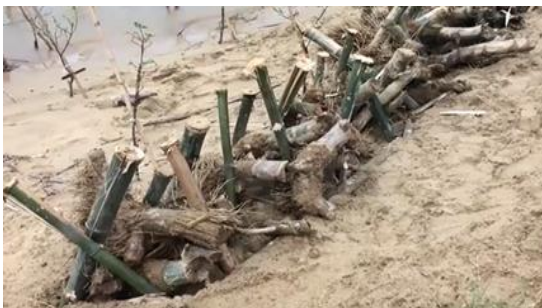
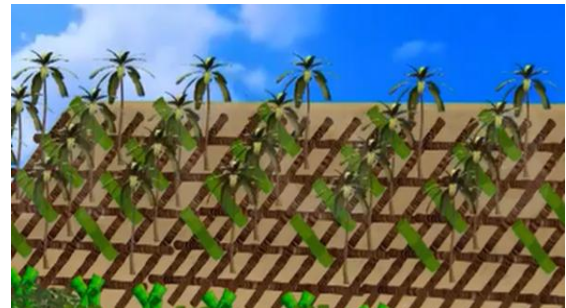
- Đai 2: Rộng 7,5 m được tạo bởi khóa 2 cũng bằng 3 hàng cọc tre dài 3m, đóng ken sít, đóng 1 chum 3 cây, ở giữa những hàng cọc tre được nhét đầy gốc tre, phía dưới gìm lưới củi, cành, trồng cây bèo sát đất có rễ bám sâu vào đất giúp bảo vệ mái kè.

Hình 6.47. Kết cấu khóa 2 (trái), Kết cấu mái kè đai ở giữa (phải)

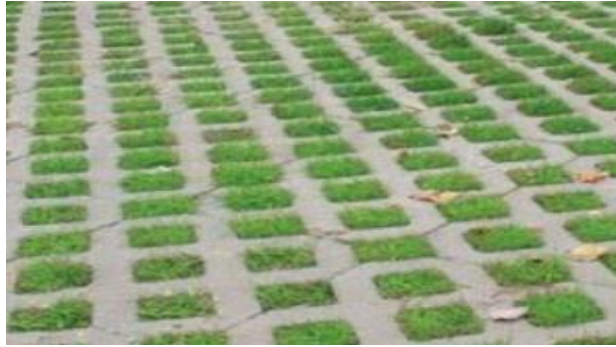
Hình 6.49. Kết cấu thân kè

- Thân kè: Từ cao trình +2,00 vạt mái  $m=2$  đến cao trình -1,00, lát gạch Block số 8, bên trong lỗ của mỗi viên gạch tiến hành trồng cỏ.

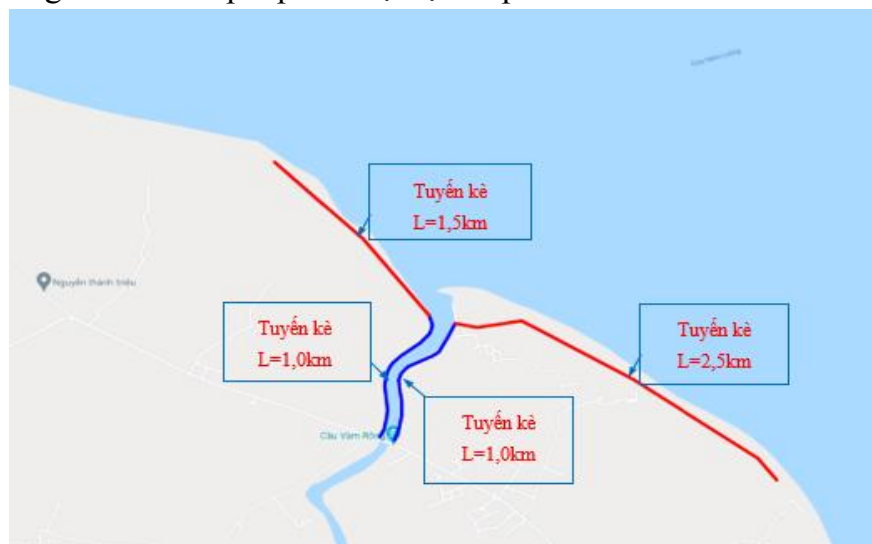
- Phương án 1 - Giải pháp bảo vệ trực tiếp:

Hình 6.50. Bố trí tuyến chỉnh trị phương án 1

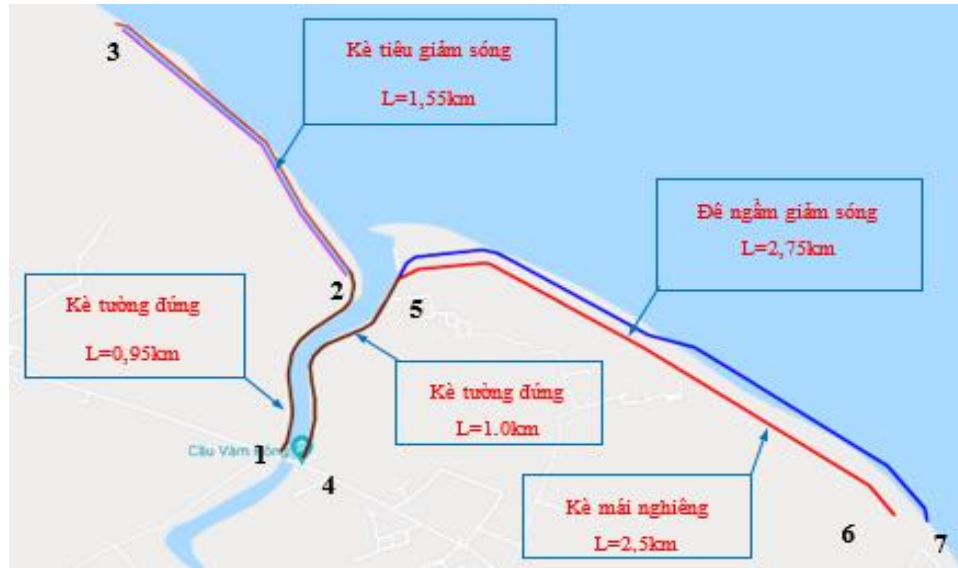
Hình 6.55. Mặt bằng bố trí công trình phương án 3

- \* Khu vực VR3 (đoạn 5-6-7): Thiết kế kè gia cố bờ hỗn hợp kết hợp giữa kè bảo vệ bờ trực tiếp và đê giảm sóng từ xa (ĐHH)
    - Đoạn 5-6: Thiết kế kè gia cố bờ dạng kè mái nghiêng kiên cố,  $L=2.500\text{ m}$  (MNKC).

- Đoạn 5-7: Thiết kế kè dạng đê ngầm giảm sóng từ xa, bố trí cách bờ khoảng  $120\text{ m}$ ,  $L=2.750\text{ m}$

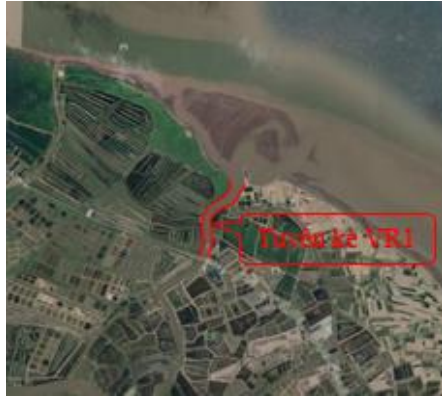
Hình 6.72. Mặt bằng và kết cấu VR1

Công trình phía trong rạch Vàm Rỗng, thiết kế kè gia cố bờ dạng kè tường đứng kết hợp neo đầu tàu,  $L=1.000$  m (KTĐ).

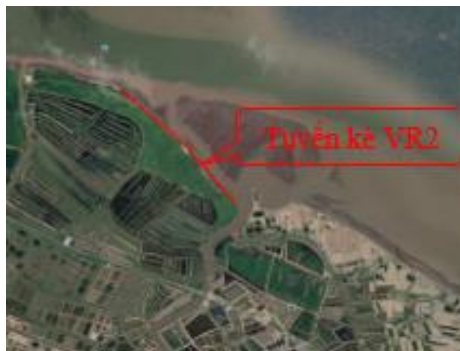
Hình 6.73. Mặt bằng và kết cấu VR2

Công trình đầu rạch phía sông Hàm Luông, thiết kế kè tiêu giảm sóng bằng các cấu kiện Reefbal bê tông,  $L=1.500\text{ m}$  (KTĐ).

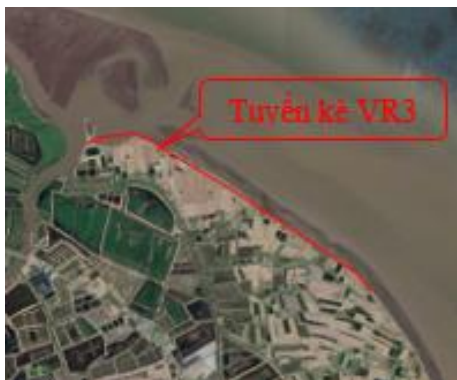
Hình 6.74. Mặt bằng và kết cấu VR3

Công trình đầu rạch phía biển, Thiết kế kè mái nghiêng kiên cố,  $L=2.500\text{ m}$  (MNHS).

Công trình đầu rạch phía biển, Thiết kế kè hỗn hợp gia cố bờ dạng kè mái nghiêng kiên cố,  $L=2.500\text{ m}$  (MNKC) và đê ngầm giảm sóng từ xa, bố trí cách bờ khoảng  $120\text{ m}$ ,  $L=2.750\text{ m}$  (DGS).

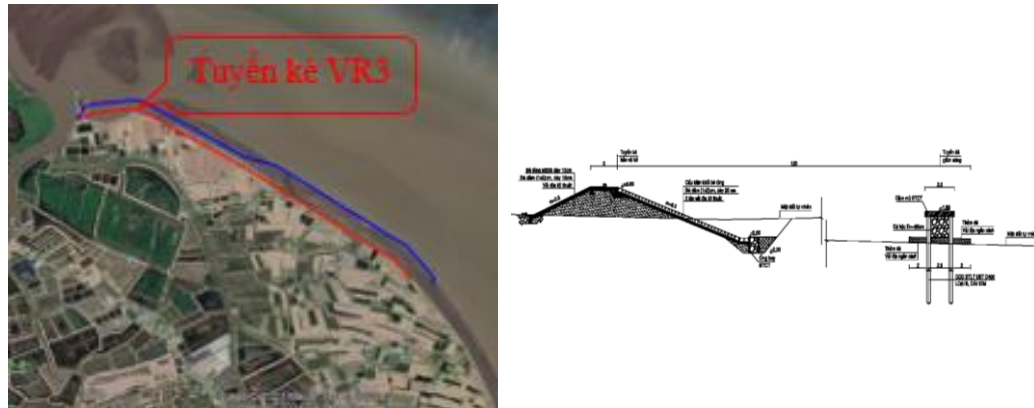
Hình 6.75. Mặt bằng và kết cấu VR3
